4. Zmiany strukturalne w badanych stalach podczas eksploatacji w warunkach pełzania

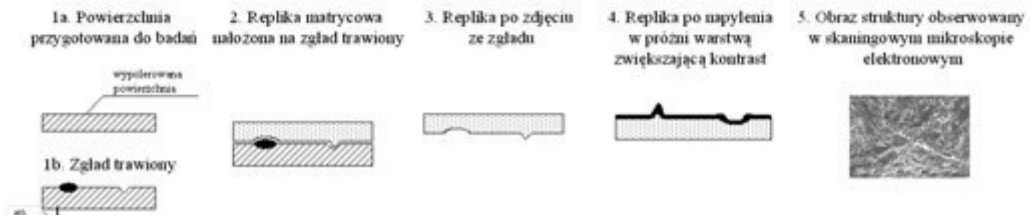
OCENA STANU MATERIAŁU ELEMENTU NA PODSTAWIE OBRAZU STRUKTURY
(S_1 – ROZPAD GŁÓWNYCH FAZ STRUKTURY, ω – ROZWÓJ WĘWNĘTRZNYCH USZKODZEŃ)

ZASADA ODWZOROWANIA OBRAZU ZA POMOCĄ REPLIKI MATRYCOWEJ

Rysunek 74. Sposób dokonywania oceny i zasada odwzorowania obrazu za pomocą repliki matrycowej

Pierwszym elementem podlegającym ocenie jest obraz struktury materiału. Jedną z autorskich metod ujawniających w sposób nieniszczący obraz struktury jest **metoda replik matrycowych**, wymagająca uzyskania obrazów struktury o odpowiednio wysokiej rozdzielczości przy powiększeniach od 500 do 5000x, dobieranych w zależności od gatunku materiału oraz rodzaju i stanu struktury, z wykorzystaniem skaningowego mikroskopu elektronowego (rys. 74).

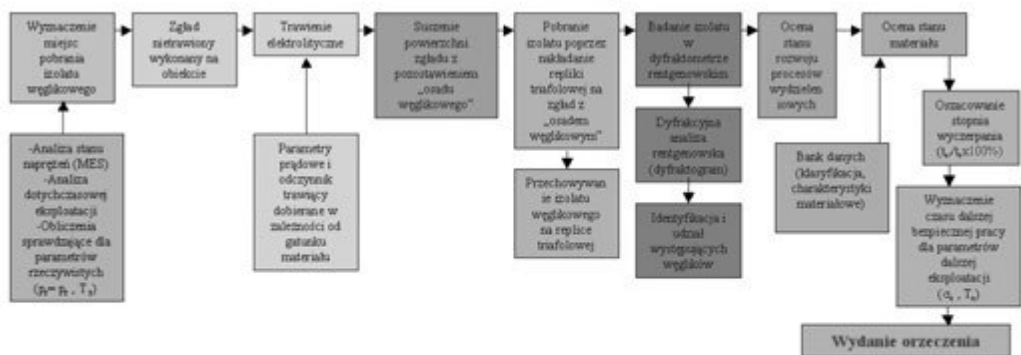
**OCENA STANU MATERIAŁU ELEMENTU NA PODSTAWIE
ANALIZY STANU WYDZIELEŃ WĘGLIKOWYCH**

SPOSÓB POBIERANIA IZOLATÓW WĘGLIKOWYCH NA OBIEKTCIE

Rysunek 76. Sposób dokonywania oceny i zasada analizy wydzieleni węglowych

stosowanej w warunkach laboratoryjnych sposobem pobierania wyizolowanego osadu węglowego. Jest on pobierany bezpośrednio z powierzchni badanego elementu z wykorzystaniem elektropolerki wyposażonej w głowicę polerująco-trawiącą. Osad zgromadzony na folii adhezyjnej jest badany za pomocą dyfraktometru rentgenowskiego w laboratorium. Wyniki dyfrakcyjnej analizy rentgenowskiej przedstawiane są w postaci dyfraktogramów (rys. 76). Istotną zaletą tej metody jest nie tylko identyfikacja rodzaju występujących węglików, ale również możliwość określania ich udziałów w osadzie wyizolowanym elektrolitycznie.

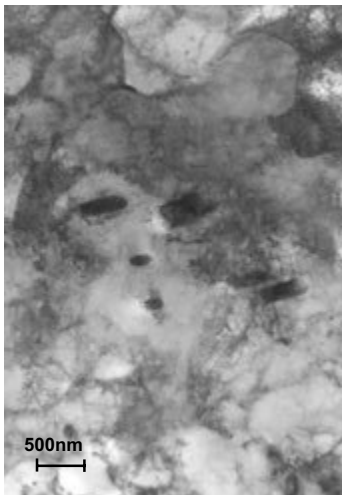
Rysunek 81. Struktura ferrytyczno-bainityczna stali 10CrMo9-10 w stanie wyjściowym:
a) obserwowana w SEM, b) obserwowana w TEM;
skład fazowy wydzieliń: $M_3C + M_2C + M_{23}C_6$

Strukturę stali 10CrMo9-10 w stanie wyjściowym stanowi mieszanina ferrytu z bainitem oraz często z drobnymi wydzieleniami węgla typu $M_{23}C_6$ występującymi na granicach ziarn ferrytu. Postać bainitu jest odmienna od występującej w stali 14MoV6-3, najczęściej obszary bainitu mają nieregularne kształty, wewnątrz z licznymi drobnymi, dość równomiernie rozmieszczonymi wydzieleniami węglików typu M_3C i M_2C . Charakterystyczną strukturę stali 10CrMo9-10 w stanie wyjściowym obserwowaną w skaningowym mikroskopie elektronowym przedstawiono na rysunku 81a, a obrazy mikrostruktury obserwowanej w transmisyjnym mikroskopie elektronowym na rysunku 81b.

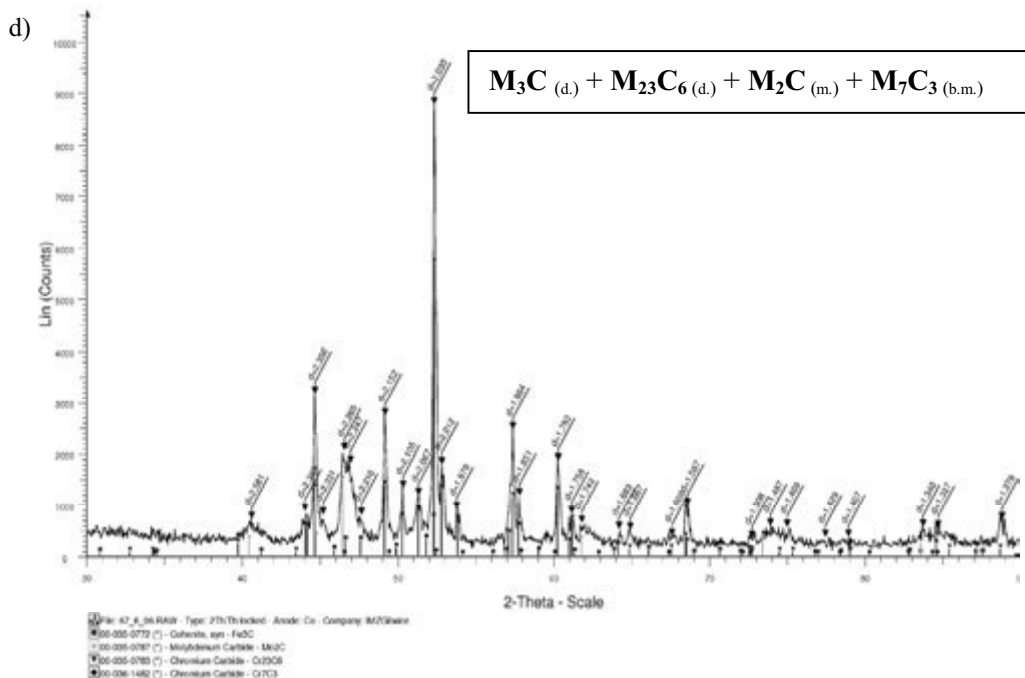
Rysunek 88. Przykłady rentgenowskiej analizy dyfrakcyjnej osadu węglików wyizolowanych ze stali 13CrMo4-5 po długotrwałej eksploatacji w warunkach pełzania: a) przez 69 618 h w temperaturze 510 °C, b) przez 91 979 h w temperaturze 511 °C (*(f.gł.)* – faza główna; *(m.)* – mało; *(b.m.)* – bardzo mało)

Rysunek 88. cd. Przykłady rentgenowskiej analizy dyfrakcyjnej osadu węglików wyizolowanych ze stali 13CrMo4-5 po długotrwałej eksploatacji w warunkach pełzania: c) przez 148 054 h w temperaturze 522°C, d) przez 148 054 h w temperaturze 536°C (f.gl.) – faza główna; (d.) – dużo; (s.) – średnio; (m.) – mało; (b.m.) – bardzo mało

Rysunek 88. cd. Przykłady rentgenowskiej analizy dyfrakcyjnej osadu węglików wyizolowanych ze stali 13CrMo4-5 po długotrwałej eksploatacji w warunkach pełzania: e) przez 122 621 h w temperaturze 586 °C ((_d) – dużo; (_s) – średnio; (_m) – mało; (_{b.m.}) – bardzo mało)

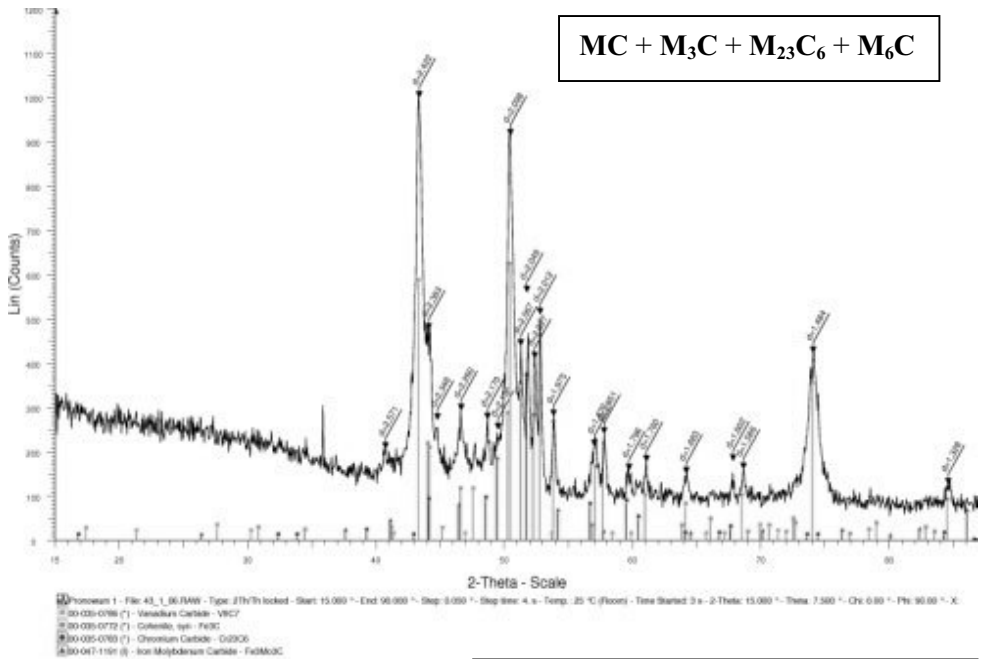
Rysunek 92. Przykłady rentgenowskiej analizy dyfrakcyjnej osadu węglików wyizolowanych ze stali 14MoV6-3 po długotrwałej eksploatacji warunkach pełzania: a) przez 105 000 h w temperaturze 540°C, b) przez 118 000 h w temperaturze 540°C (a) – dużo

Rysunek 92. cd. Przykłady rentgenowskiej analizy dyfrakcyjnej osadu węglików wyizolowanych ze stali 14MoV6-3 po długotrwałej eksploatacji warunkach pełzania: c) przez 148 000 h w temperaturze 540°C, d) przez 164 000 h w temperaturze 540°C

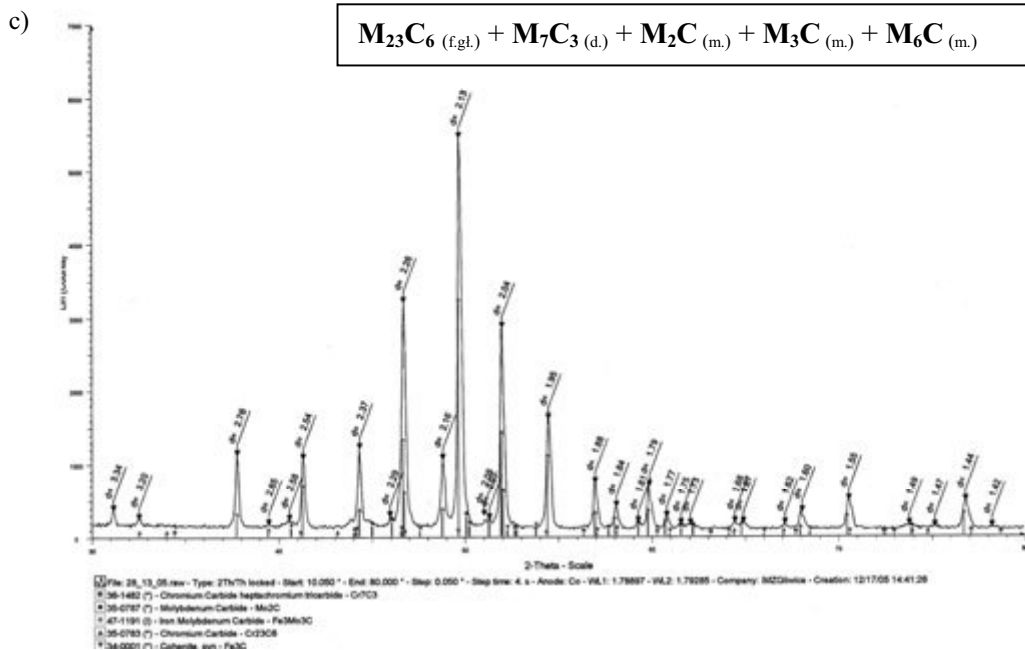
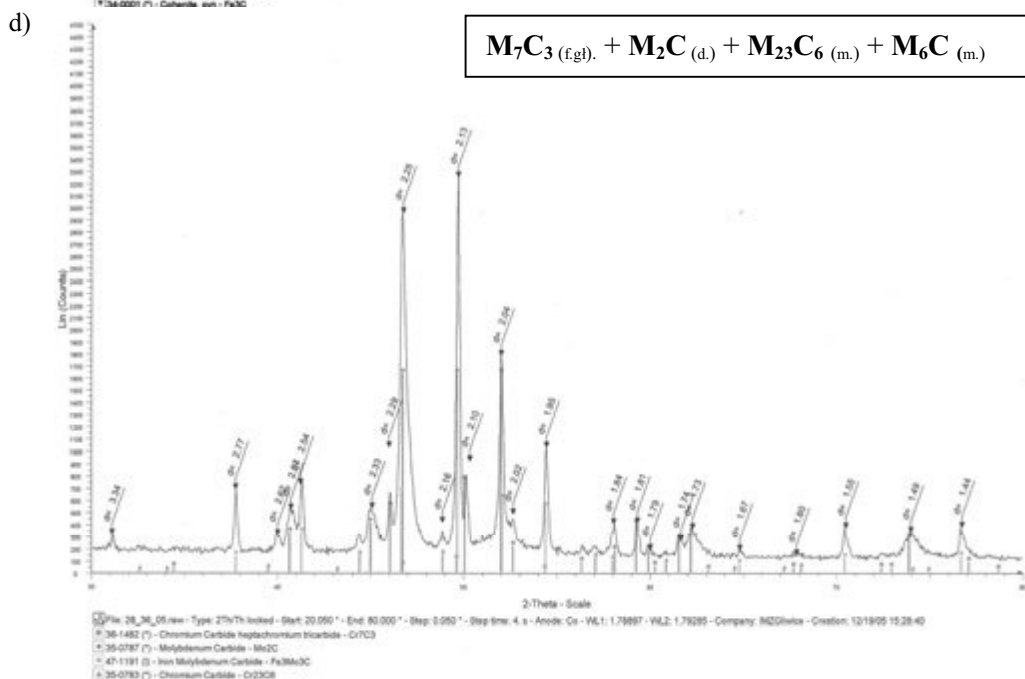
Rysunek 96. Przykłady rentgenowskiej analizy dyfrakcyjnej osadu węglików wyizolowanych elektrolitycznie ze stali 10CrMo9-10 po długotrwałej eksploatacji warunkach pełzania: a) po równoważnym czasie eksploatacji $t_e^{530} = 4\ 400\ h$, b) po równoważnym czasie eksploatacji $t_e^{530} = 64\ 700\ h$ ($(d.)$ – dużo; $(s.)$ – średnio; $(m.)$ – mało; $(b.m.)$ – bardzo mało)

Rysunek 96. cd. Przykłady rentgenowskiej analizy dyfrakcyjnej osadu węglików wyizolowanych elektrolitycznie ze stali 10CrMo9-10 po długotrwałej eksploatacji warunkach pełzania: c) po równoważnym czasie eksploatacji $t_e^{530} > 2,5 \times 10^5$ h, d) po równoważnym czasie eksploatacji $t_e^{530} \gg 2,5 \times 10^5$ h (f.gl.) – faza główna; (d.) – dużo; (m.) – mało)

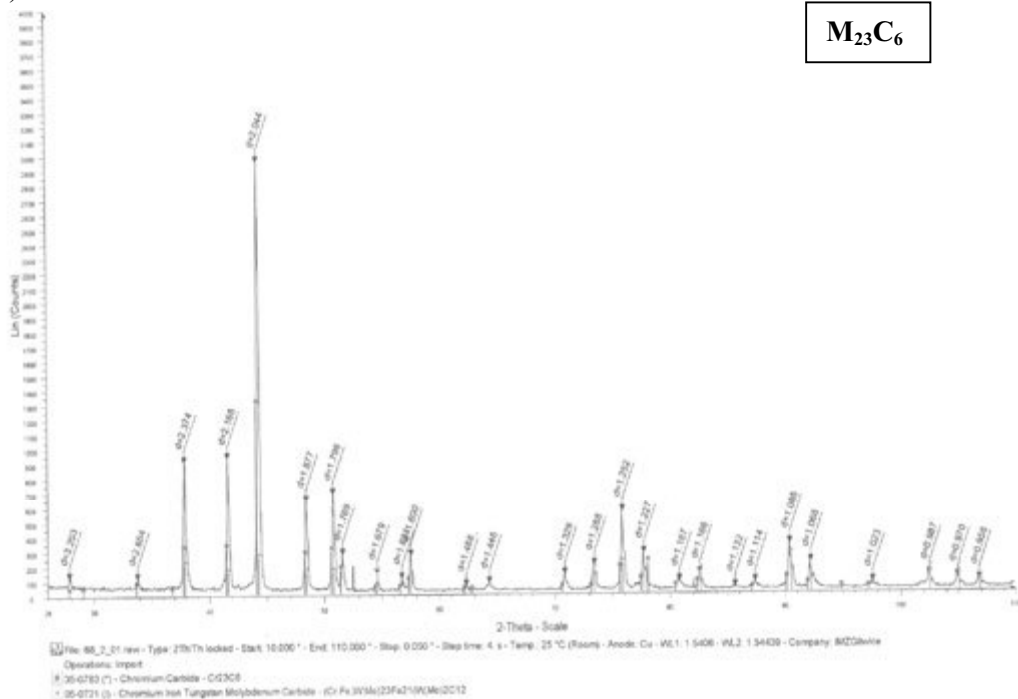
Rysunek 100. Przykłady rentgenowskiej analizy dyfrakcyjnej osadu węglików wyizolowanych elektrolitycznie ze stali X20CrMoV11-1: a) w stanie wyjściowym, b) po długotrwałej eksploatacji w warunkach pełzania przez około 130 000 godzin

rentgenowskiej analizy dyfrakcyjnej osadu węglików wyizolowanych elektrolitycznie ze stali X20CrMoV11-1 w stanie wyjściowym oraz po eksploatacji w warunkach pełzania przez ponad 130 000 godzin przedstawiono na rysunku 100. Stwierdzono występowanie węglika typu $M_{23}C_6$, którego udział wzrasta wraz ze wzrostem degradacji struktury stali w wyniku długotrwałego pełzania. Wydłużenie eksploatacji w tych warunkach powoduje występowanie wydzieleni typu MX w niewielkim udziale, a w przypadku jeszcze dłuższego czasu eksploatacji – także fazy Lavesa $(Fe,Cr,Si)_2Mo$ [50]. Uogólniony model ewolucji struktury stali X20CrMoV11-1 w wyniku eksploatacji w warunkach pełzania przedstawiono na rysunku 101.
